## LANCIANO. RIAPERTURA DELLA CHIESA DI SANTA MARIA MAGGIORE

### LA CHIESA DI SANTA MARIA MAGGIORE

## NOTE TECNICHE

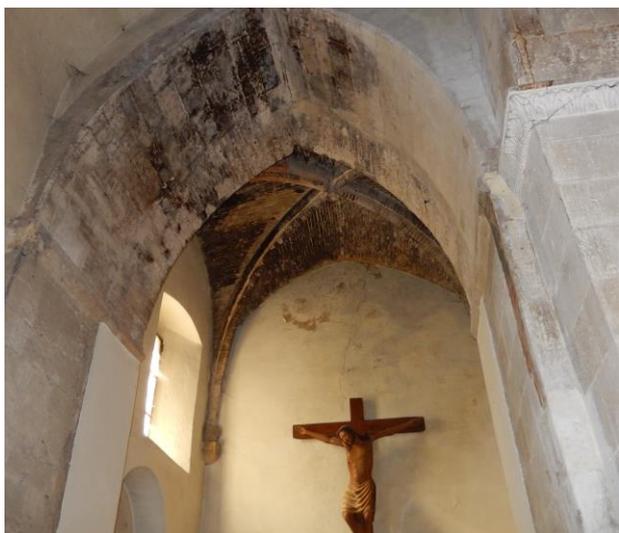
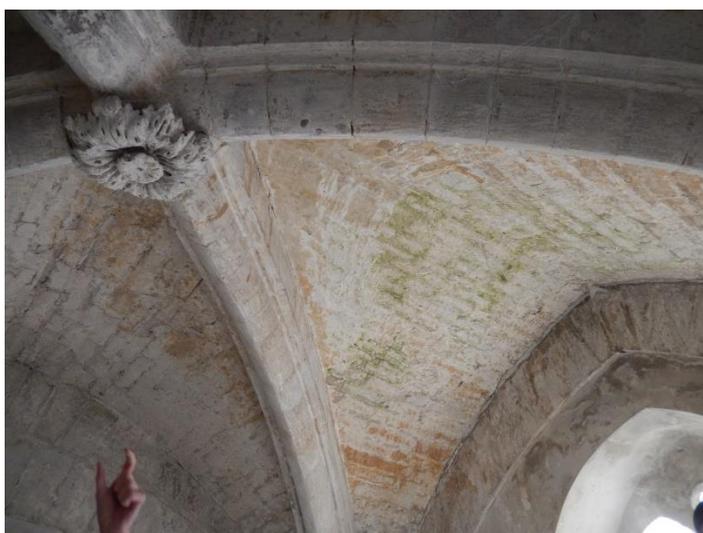
I lavori del I LOTTO hanno interessato in maniera predominante le coperture. La mancata manutenzione ordinaria ha determinato, nel corso degli anni, il verificarsi di pesanti infiltrazioni di acqua piovana; inoltre il mancato controllo dei canali e dei discendenti, sconnessi in più punti, ha determinato il manifestarsi di grosse macchie di umidità sulle pareti interne e il proliferare di vegetazione parietale sulle facciate esterne.

*Cappella laterale e navata centrale prima del restauro*

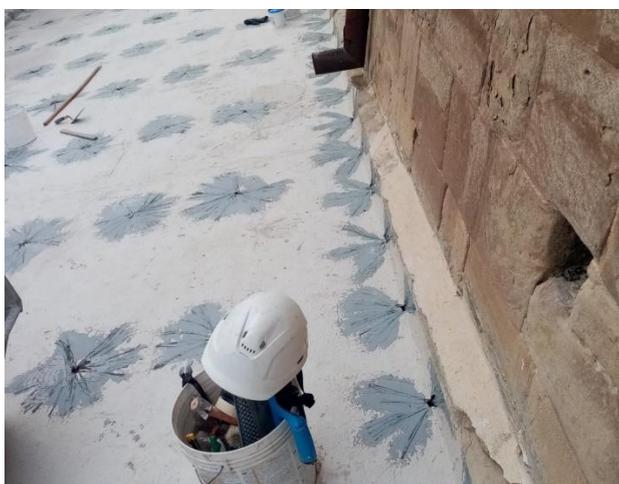
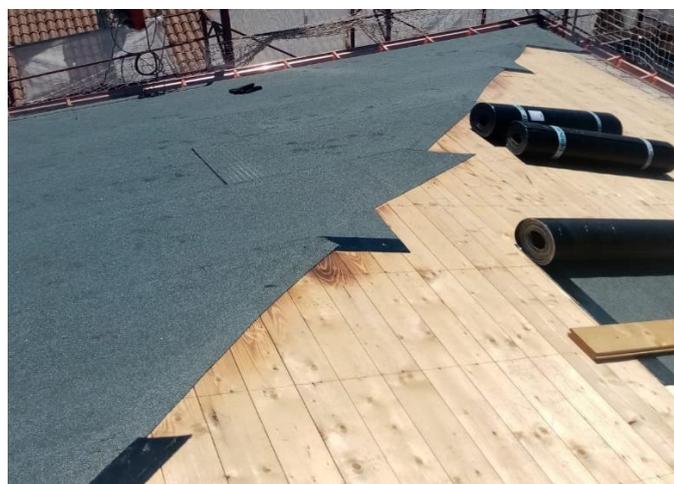
*Lavori di consolidamento sulla copertura*

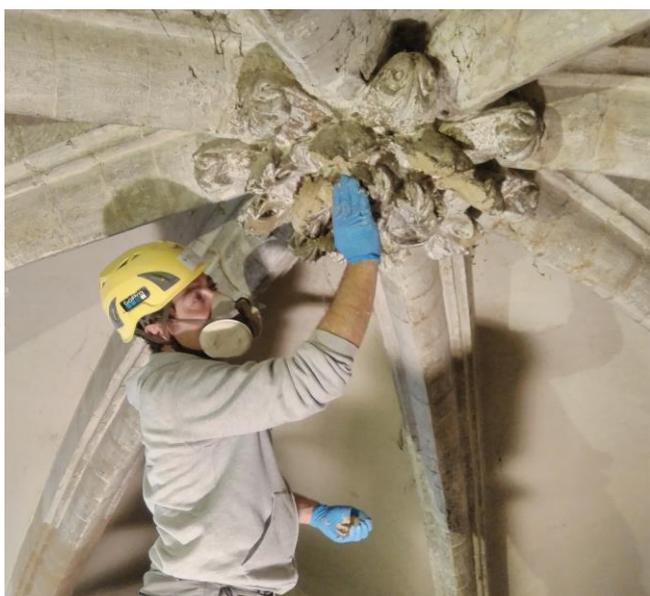
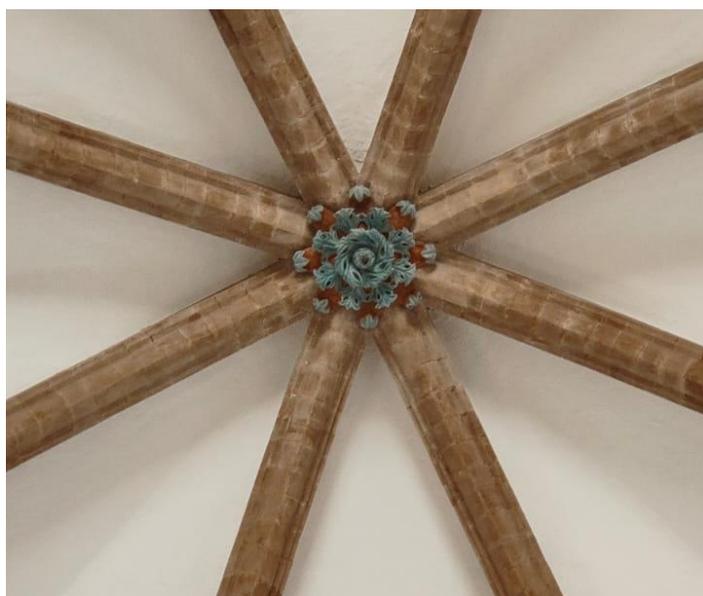
Una volta studiata, provata e messa a punto la pulitura o secondo i casi le diverse puliture idonee per la rimozione degli scialbi, i restauratori hanno iniziato la pulitura della pietra arenaria nell'area voltata ottagonale. Nell'effettuare la pulitura del fiore centrale scolpito in pietra arenaria posto all'incrocio degli archi della volta, sono state trovate tracce di pigmento e colori del tipo rosso, blu, verde. Dopo la pulitura del manufatto, sono state messe in evidenza queste antiche tracce di pittura superstite.

*Pulitura mediante impacchi e foto del risultato finale dopo il ripristino di colore*

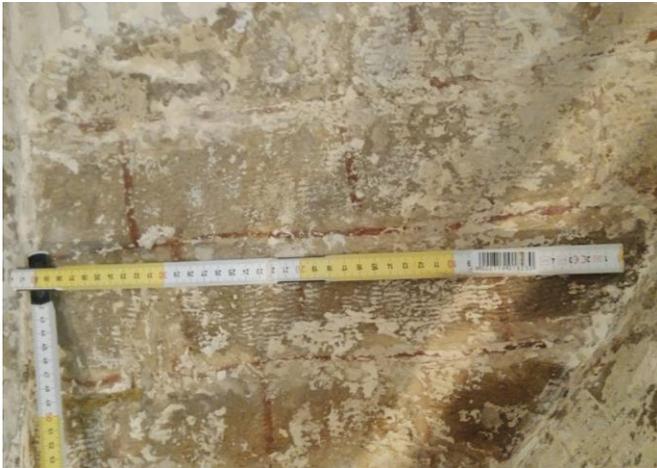
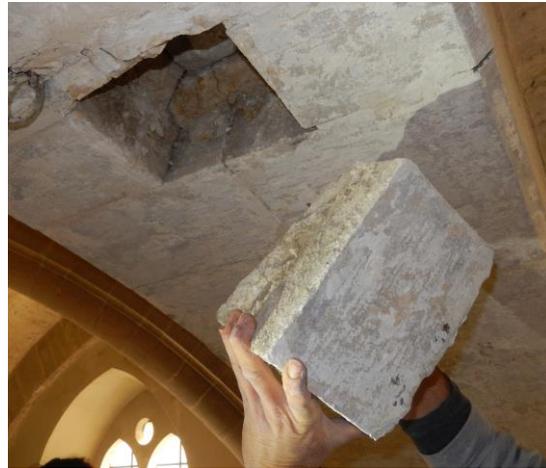
sono variabili. Tale composizione è stata poi “valorizzata”, durante la ristrutturazione degli anni 70’, dal capomastro costruttore con un segno in vernice rossa che evidenzia la composizione e strutturazione dei conci componenti. Il disegno superficiale dei blocchi con la vernice rossa delle dimensioni di 15 x 30, poco meno o poco più, è assolutamente indipendente dalle dimensioni dei conci stessi è insomma un trattamento superficiale che si sovrappone alla tessitura dei conci veri e propri (difatti, nell’Ottocento le volte erano tutte intonacate).

Una volta completato il montaggio delle impalcature su tutta la navata centrale i restauratori hanno testato e controllato la stabilità di tutti i conci e di tutte finiture che potevano risultare distaccati, decoesi e in pericolo di caduta.

#### *Pietre disegnate e ricollocazione del concio in pericolo di distacco*

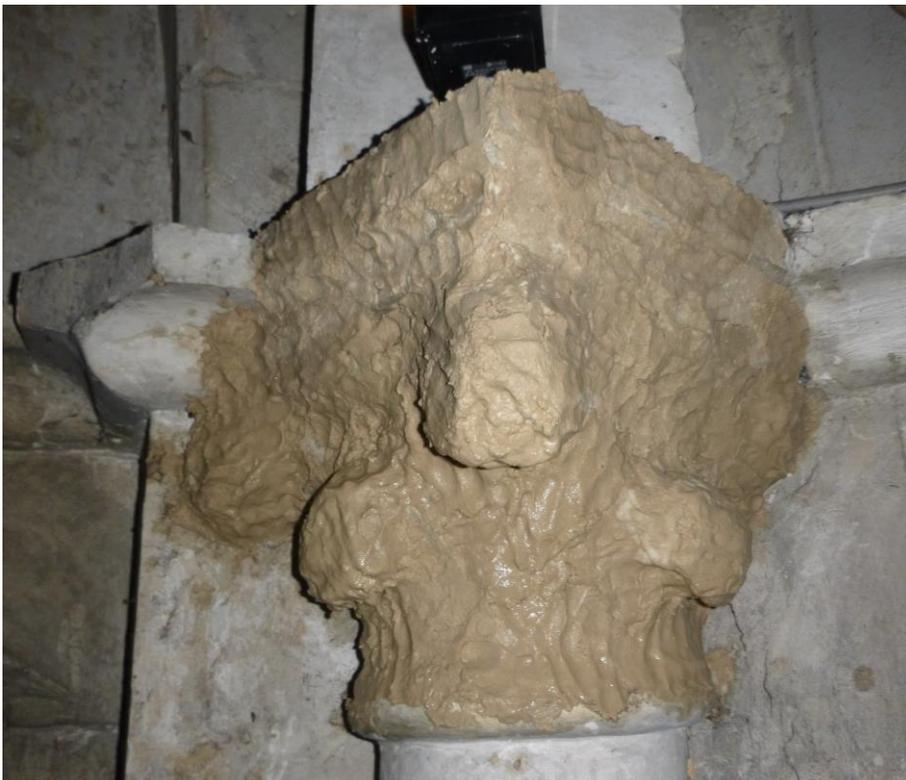
La fase di pulitura è stata effettuata mediante impacchi di polpa di cellulosa e/o per diretta irrorazione con miscele di acqua demineralizzata e tensioattivi non ionici a PH neutro con successiva micro-sabbatura di precisione a bassa pressione mediante almandite e/o gusci di noce per ripulire gli scialbi e le incrostazioni più tenaci e non intaccare in nessun modo la patina originale del manufatto. Tutte le modanature e le sculture più delicate, sono state pulite e descialbate completamente a mano, mediante spazzolini e bisturi a lama fissa e intercambiabile. Su alcune sculture, come fiori e visi antropomorfi, sono stati scoperti e trovati colori di vario tipo, e dalle risposte delle analisi di laboratorio, i colori sono dei veri pigmenti naturali (azzurrite, minio, biacca, terra verde ecc.) utilizzati in antichità dagli artisti per arricchire e impreziosire la pietra. Su questi specifici manufatti, dopo la prima fase di descialbo e pulitura generale, si sono effettuate delle operazioni di consolidamento e reintegrazione pittorica mimetica sottotono mediante l’uso dei suoi pigmenti originali.

#### *Pulitura del capitello*

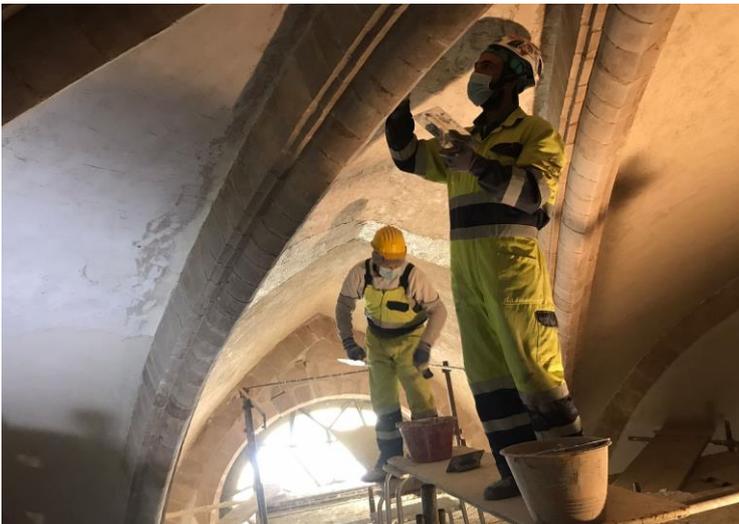
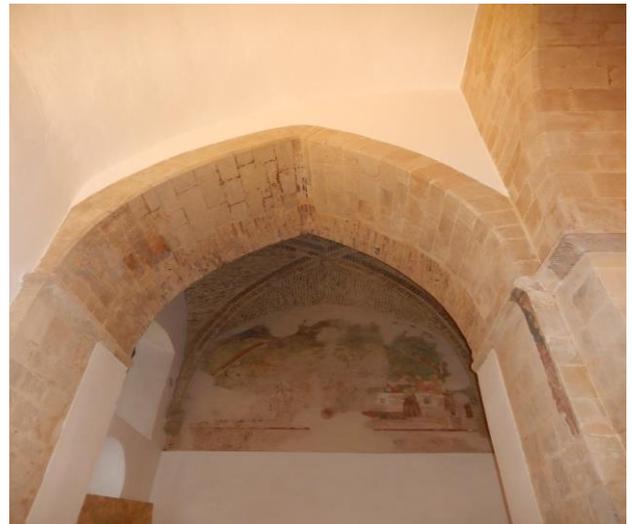
Su quelli più lisci, le condizioni generali di conservazione erano discrete, ma specialmente all'ingresso, a causa di umidità e risalita capillare, ci sono stati decoesioni e crolli di materiale, che sono stati sanati. Inoltre la pittura giallina a tempera sovrastante, distaccata e decoesa, sempre a causa dell'umidità e del passare del tempo, è stata rimossa completamente e riproposta in una versione bianca.

Sugli intonaci più grossolani la situazione è abbastanza buona e stabile, ma comunque necessitano di un trattamento finale estetico, sia di stuccatura che di pittura. Come intervento in generale si è intervenuti a zone, mediante stuccature, stesure di malte appropriate a base calce, intonachini e pitture murali specifiche, differenziando gli interventi a seconda della zona e della situazione materica, cercando di rendere il tutto più simile e omogeneo possibile.

*Fasi di esecuzione degli interventi di ripristino degli intonaci*

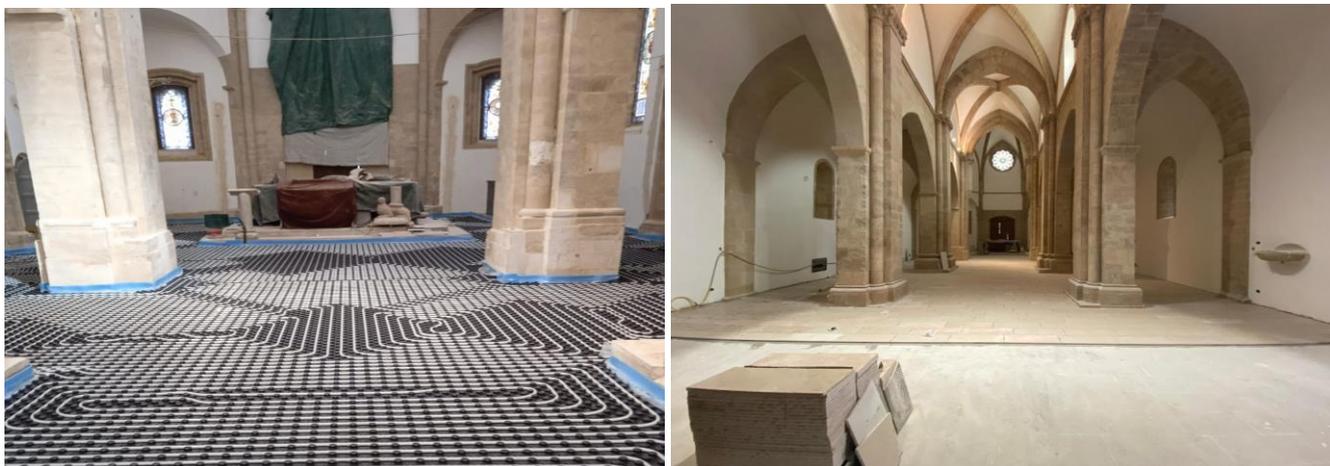
Realizzazione impianto di riscaldamento e posa in opera nuova pavimentazione

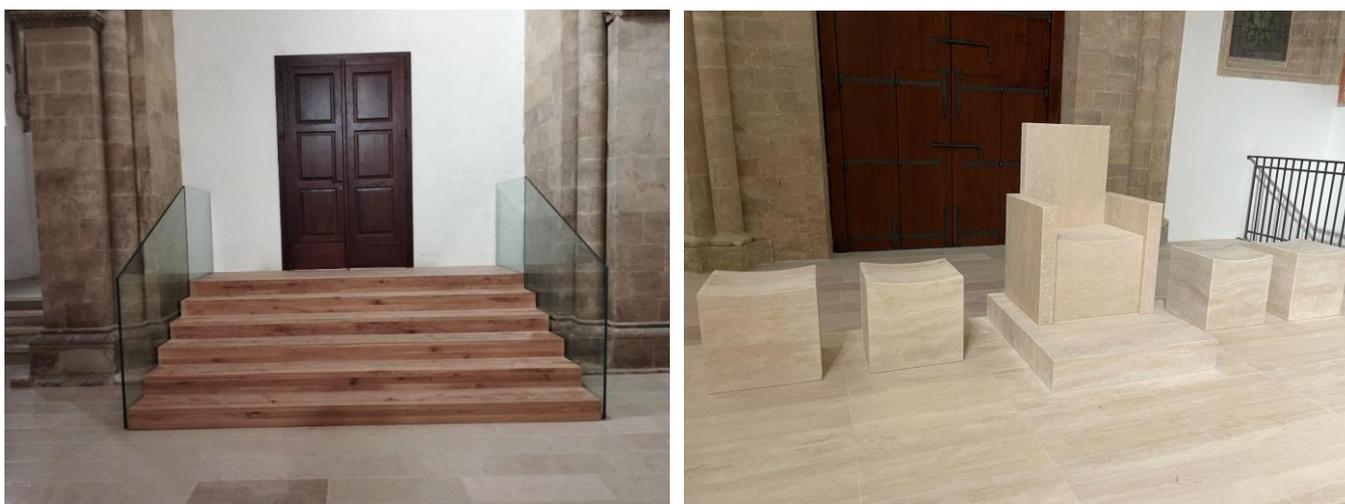
Sistemazione ingresso e presbiterio
